MELIORACE problém, nebo pomoc?

Kde se dají najít podrobné podklady ke stavbám zemědělského odvodnění? Jaké podklady obsahuje projektová dokumentace? Jak tyto podklady vypadají? Proč projekty hledat? Kde je hledat?

III. díl

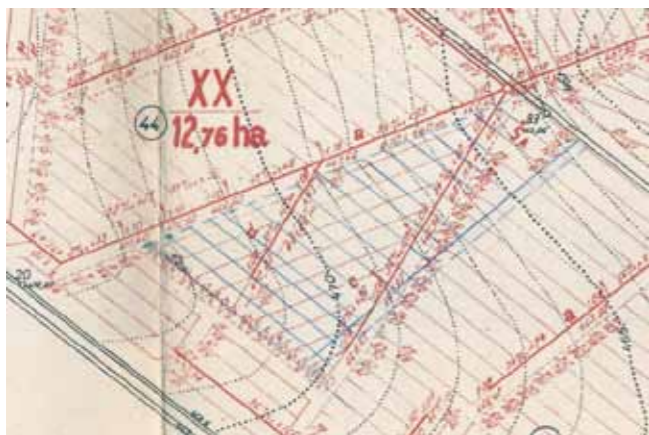
Obr. 1: Detail podrobné situace se zákresem skutečného provedení (doplňeno modře).

správy, státním oblastním/okresním archivům. Pro uživatele je nejpřínosnější zejména podrobná situace skutečného provedení, v níž jsou zakresleny změny oproti původnímu projektu (viz Obr. 1) nebo alespoň situace původní (v měřítku map zpravidla 1:1 000. Projekt však obsahuje i další složky jako je technická zpráva s popisem technologie výstavby, provedené průzkumy (cenné jsou zejména hydropedologický a hydrogeologický, popisující příčiny zamokření – tedy důvod návrhu odvodnění i doporučený způsob realizace), dále listinné dokumenty k povolení stavby a její kolaudaci a další. Čím je stavba složitější, tím má PD pro uživatele odvodněného pozemku větší význam.

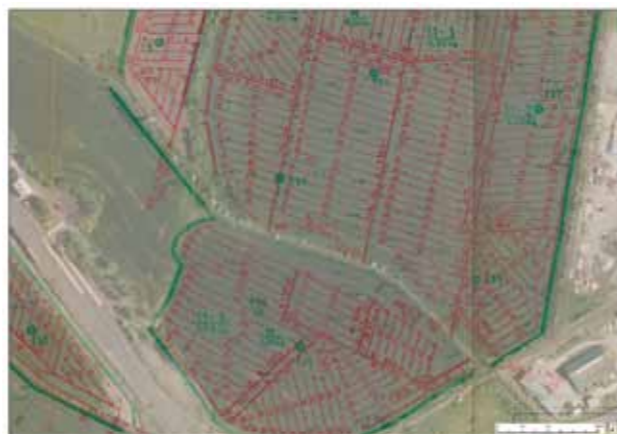
Obr. 2: Vhodný způsob kombinace informačních vrstev v prostředí GIS, například s cílem efektivnějšího vyhledání zaústění drenážní výusti do HOZ. Autor: L. Tlapáková - příklad uplatnění ISMS (překryv ortofotomapy a situace odvodnění).

zaústěn, docházelo k poškození nebo úplnému odstranění drenážních šachtic, což přerušilo odtok vody z drenážního systému do recipientu a způsobilo zamokření i postupně zanášení potrubí. Právě to jsou případy, kdy se velmi hodí situační výkres, optimálně kombinovaný s ortofotomapou - viz Obr. 2, z něhož lze odvodit přibližná místa původní instalace výustí. Bez dokumentace se prakticky výustí nedají v zarostlém nebo nánosy zaneseném korytě nalézt. Stejně tak se dokumentace hodí při provádění oprav drenáží, jejich čištění nebo při jakýchkoli zásazích do drenážního systému, z důvodů jejich revitalizací nebo naopak útlumu intenzity odvodnění nebo při návrzích na lepší využívání drenážních vod při zmírňování dopadů opakujícího se sucha.

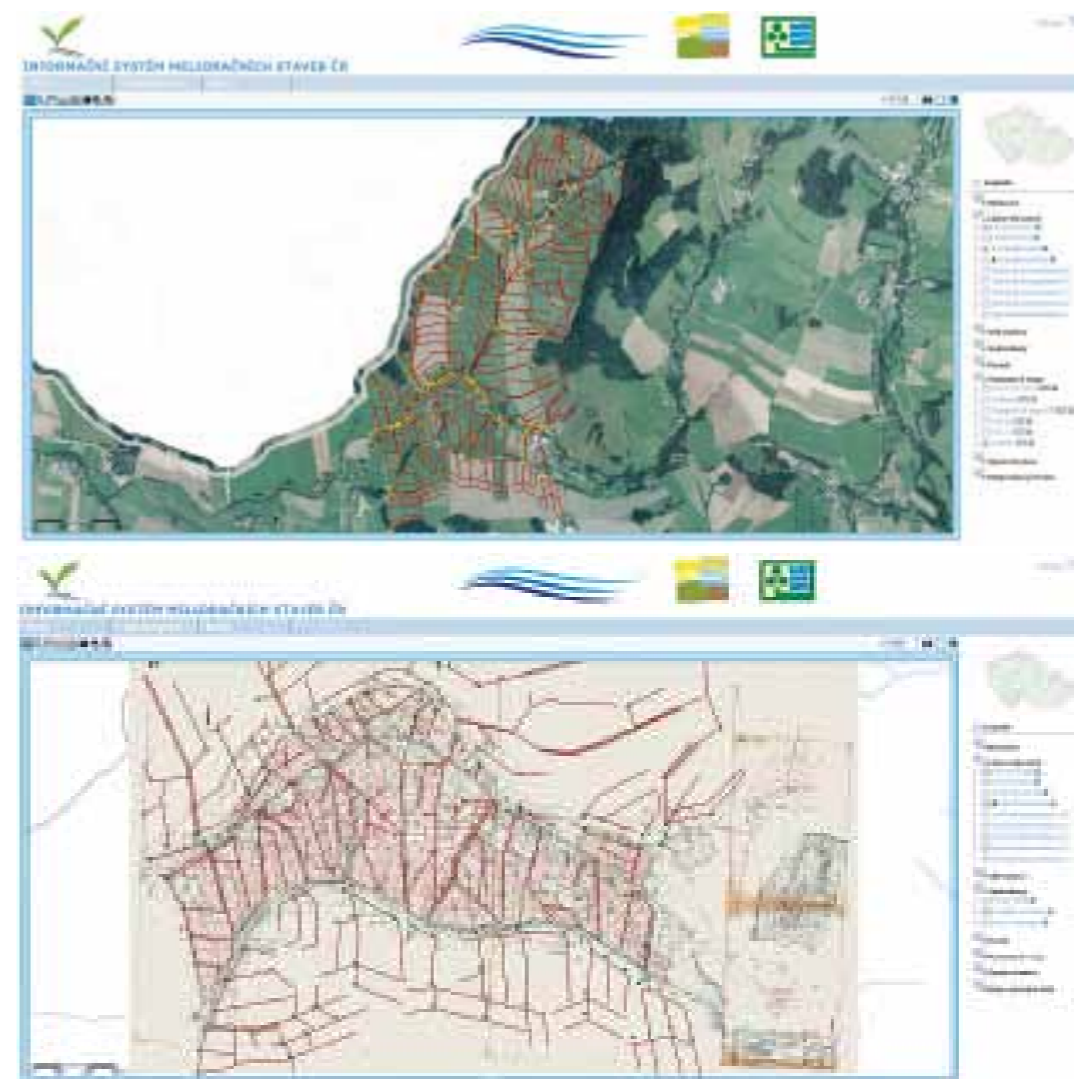
Obr. 3 a (nahore): Příklad zpracování uživatelského rozhraní ISMS (verze 2016) pro Lipkovský potok v povodí Tiché Orlice. 3b (dole): Georeferencovaná situace (přehledná nebo podrobná) se zvýrazněním tras trubních HOZ.

VÚMOP v.v.i. usiluje od roku 2015 o záchranu těchto archívů jejich digitalizací skenováním a o následnou možnost jejich vzdáleného sdílení pomocí mapové aplikace ISMS (viz Obr. 3). Jedná se

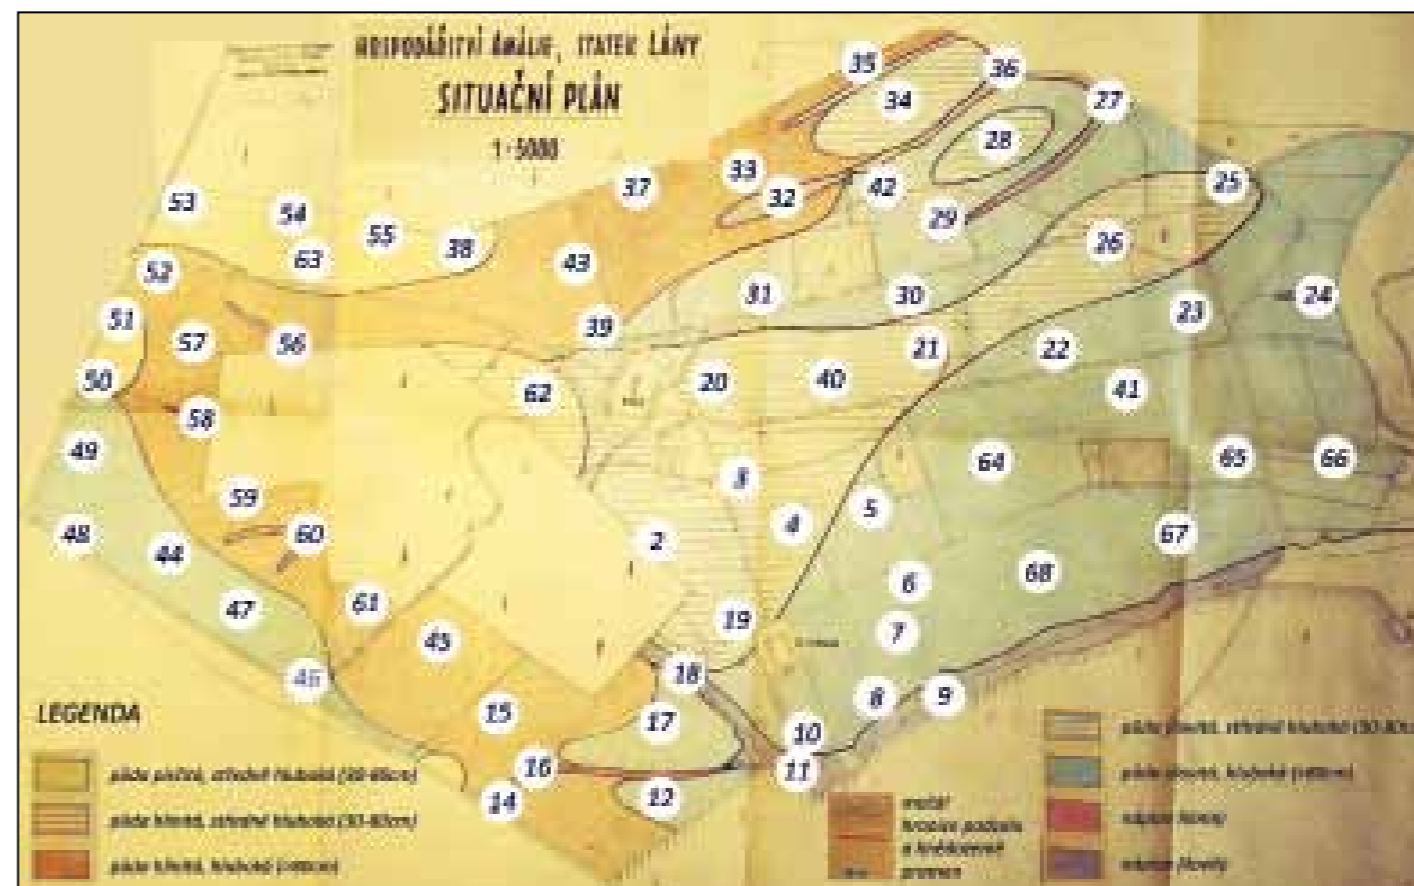
Obr. 5: Příklad mapy situování sond k provedení hydrogeologického průzkumu pozemků před návrhem stavby odvodnění. Zdroj: Archiv Školního zemědělského podniku v Lánech (ČZU v Praze), odvodnění provedeno na výměře 350 ha. Bílé kroužky reprezentují číselné značení 68mi sond hloubky 150 - 230 cm, realizovaných v roce 1956, a dokumentovaných v přílohou části průzkumu.

uvádí **Obr. 4**. Také složka PD, pokud z ní nebyla vyňata část hydrogeologického průzkumu (**viz Obr. 5**), poskytuje velmi kvalitní podklady, vzniklé na základě podrobného cíleného průzkumu pozemků, vytípaných k odvodnění. Podrobnost jeho zpracování bývá vyšší, než obsahují archivy KPP a poskytuje tak další cenné informace o pozemku. V roce 2015 novelizovaná technická norma TNV 75 4922 Údržba odvodňovacích zařízení poměrně podrobně definuje podmínky údržby,
